PALIS Plzeň spol. s r. o.

PROTOKOL O ROČNÍ HLAVNÍ KONTROLE DĚTSKÝCH HŘIŠŤ, ze dne 20.11.2015

Obec Přešimasy

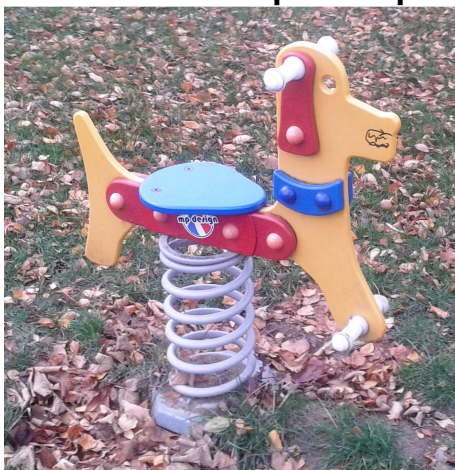
• Pružinové houpadlo - pes

houpadlo na ocelové pružině

- byla provedena zkouška utážení šroubových spojů. Vzhledem ke zjištění, že žádný šroubový spoj nebyl výrazně povolen, tyto spoje nebudou, za předpokladu dodržování jednotlivých kontrol a jejich

- na houpadle nebyly zjištěny chybějící šrouby
- nebyly zjištěny nezakryté šroubové spoje

- stabilita celé herního prvku je dostatečná a nevykazuje nedostatky

- stav povrchových úprav je vyhovující

- maximální výška volného pádu je 40 cm – okolí je zatravněno, vyhovující.

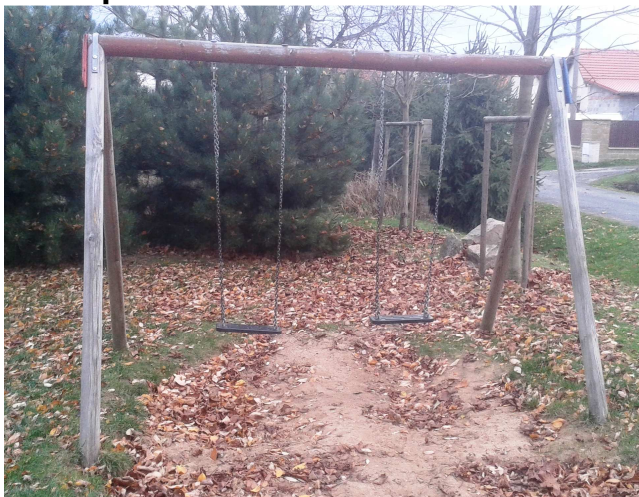
• Houpačka závěsná

Houpačka klasické „A“ konstrukce s dřevěným břevnem, pro 2 houpačkové sedáky (pryžové sedáky s AL jádrem).

- byla provedena zkouška utažení šroubových spojů – bez závad
- závěsy sedáků nejeví známky opotřebení
- byly zjištěny nezakryté šroubové spoje, krytky matic byly doplněny

- napadení hnilobou není zřejmé

- na ploše se nesmí vyskytovat žádné tvrdé či hranaté předměty
- doporučuji dosypání písku pod houpačkou – pod sedáky jsou vytvořené „brázdy“

- v rámci všeobecného doporučení je třeba dřevěné konstrukce dětského hřiště opatřit nátěrem každý třetí rok, vzhledem ke stavu nátěrů byl po domluvě s provozovatelem proveden nátěr dětského hřiště.

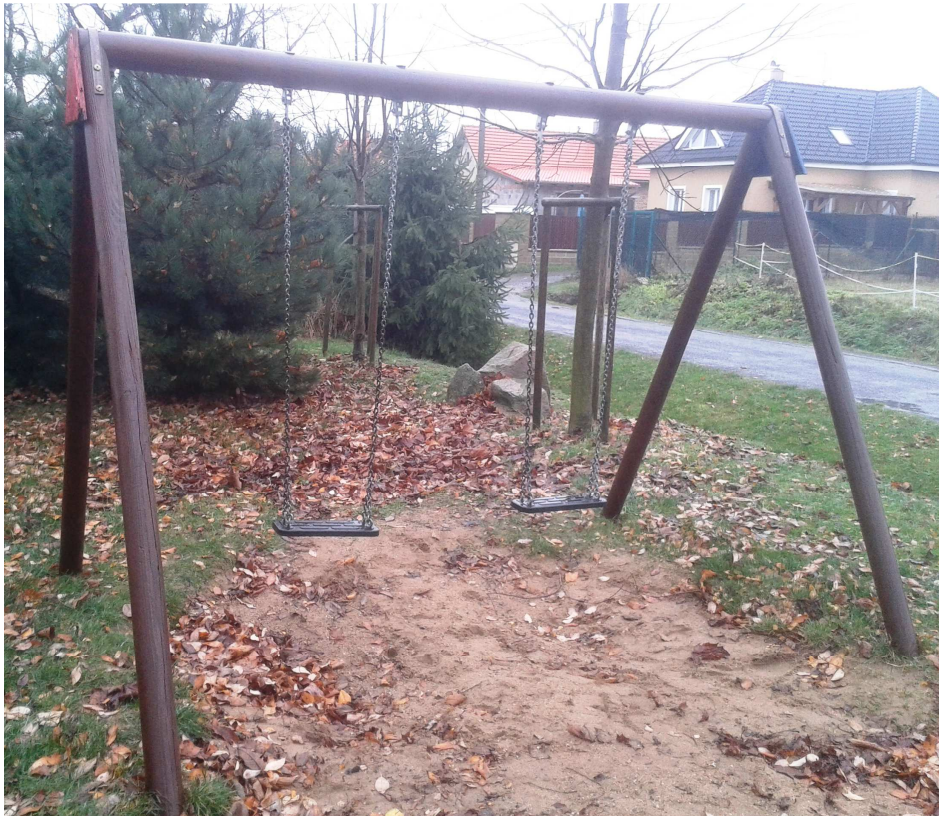
- byl proveden nátěr konstrukcí

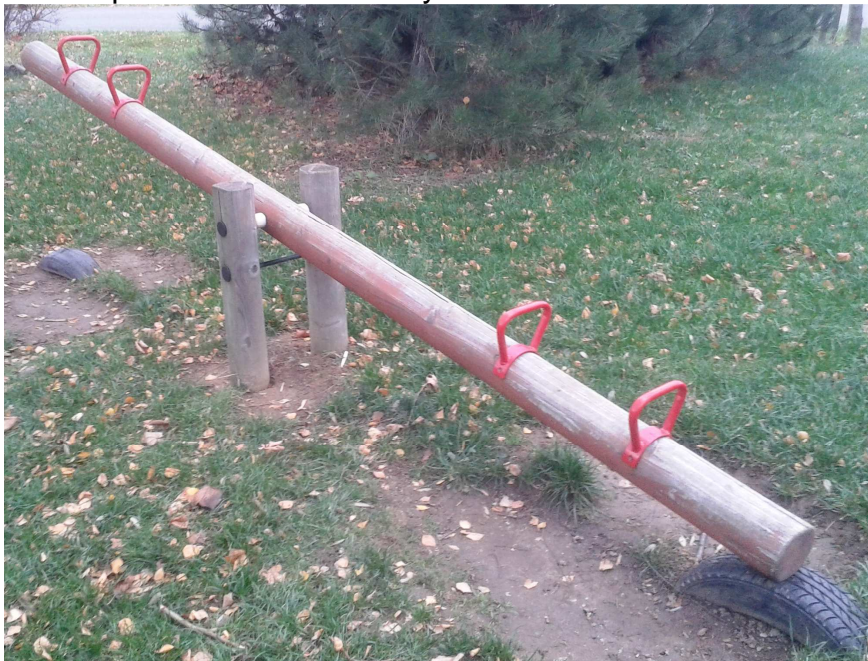
• Vahadlová houpačka

Dřevěný herní prvek – vahadlo kruhového průřezu opatřené čtyřmi madly, kotvení přes dvě dřevěné nohy.

- stabilita celé herní sestavy vykazovala nedostatky (boční výkyv) – zabetonované nohy vahadlové houpačky byly za hranou životnosti, napadené hnilobou, samotné tělo vahadlové houpačky bylo ohroženo hnilobou, nátěr nebyl proveden

Tento herní prvek byl odstraněn a nahrazen novým herním prvkem.

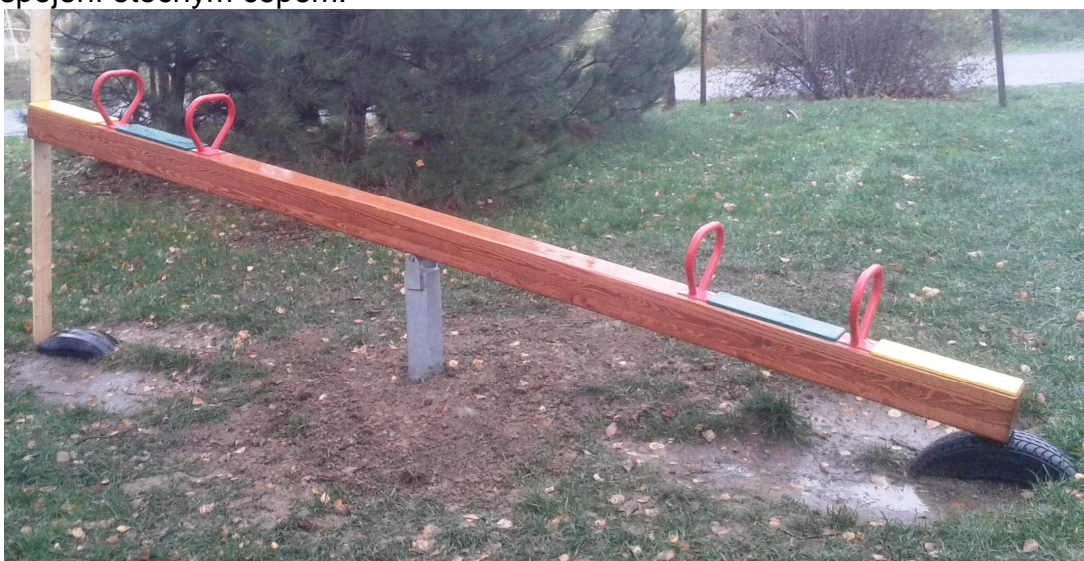
Nově: dřevěný herní prvek – vahadlo čtvercového průřezu opatřené čtyřmi madly a plastovými sedátky, kotvení přes ocelovou žárově zinkovanou nohu, spojení otočným čepem.

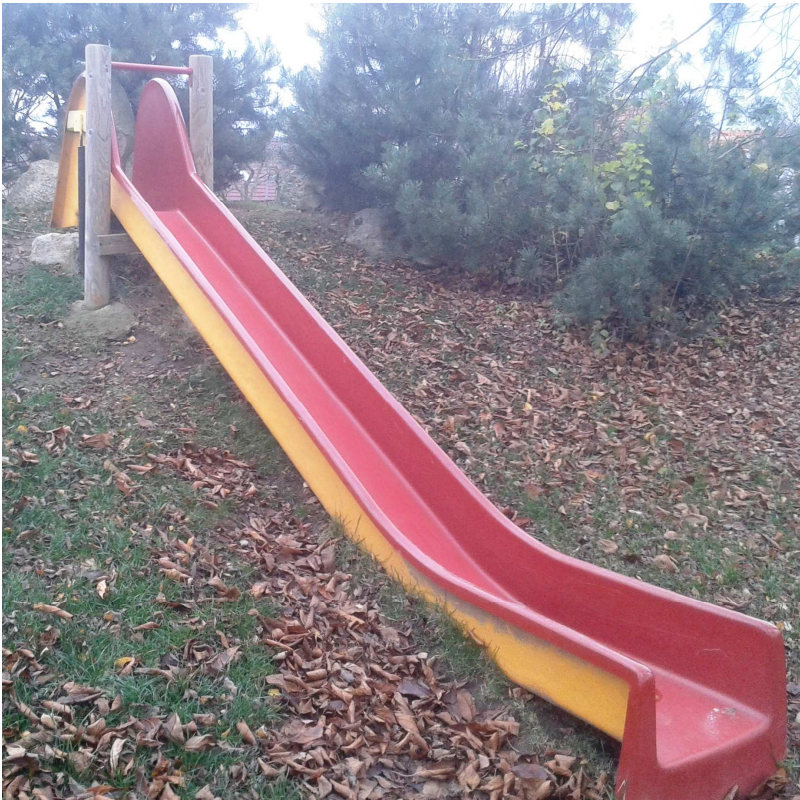
- **Skluzavka ve svažitém terénu**

- 1) šrouby
 - byla provedena zkouška utažení šroubových spojů – bez závad
 - nebyly zjištěny nezakryté šroubové spoje
- 2) nepřipustné otvory
 - nebyly zjištěny
- 3) ukotvení
 - stabilita celé herního prvku je dostatečná a nevykazuje nedostatky
- 4) barva
 - napadení hnilobou není zřejmé
 - v rámci všeobecného doporučení je třeba dřevěné konstrukce dětského hřiště opatřit nátěrem každý třetí rok, vzhledem ke stavu nátěrů byl po domluvě s provozovatelem proveden nátěr dřevěných konstrukcí.
- 5) podklad – nárazová plocha
 - na ploše se nesmí vyskytovat žádné tvrdé či hranaté předměty
- 6) další zjištění
 - nejsou

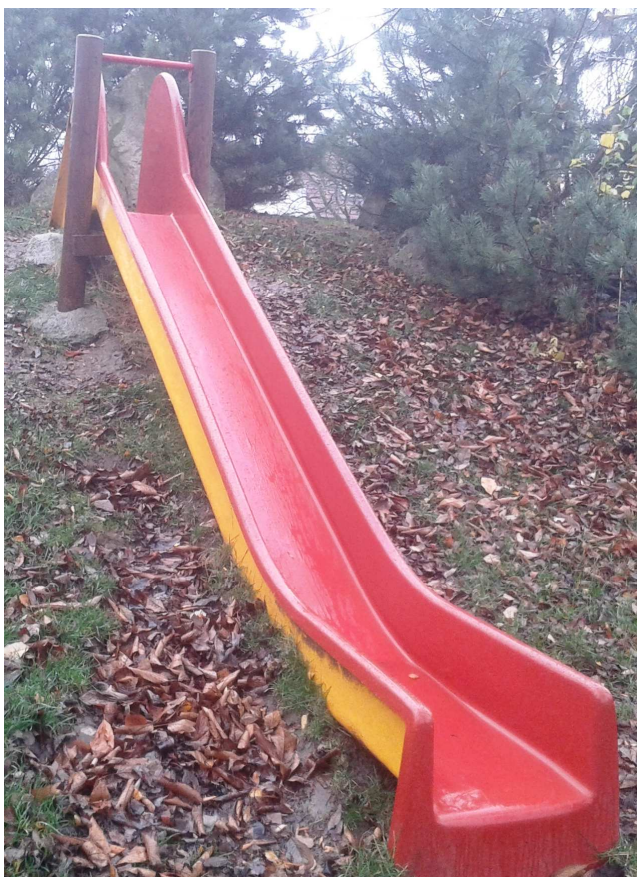
▪ byl proveden nátěr dřevěných konstrukcí

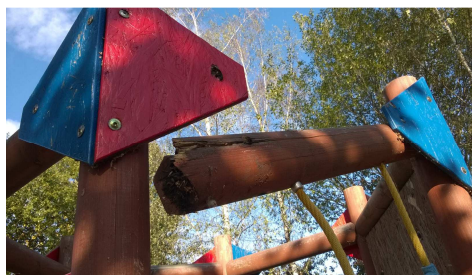
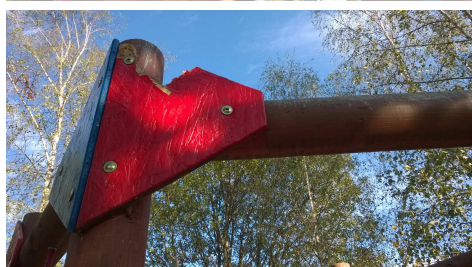
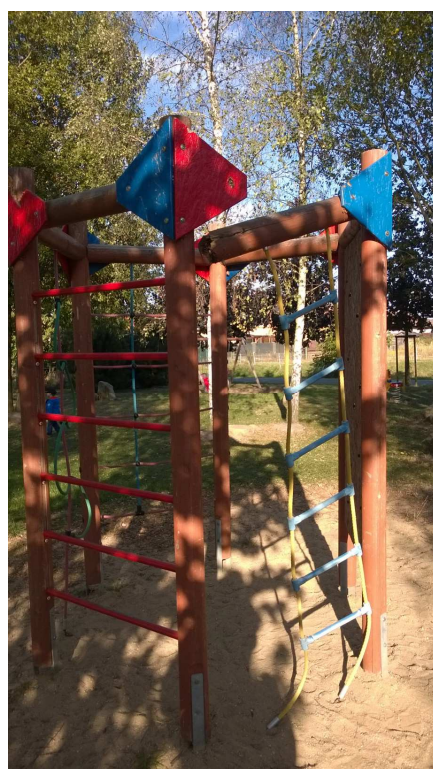
• **6ti boká věž**

Herní věž s různými typy výplní ve svých 6 stranách obsahuje horolezeckou stěnu, žebřiny, šplhací síť, zavěšený žebřík, šplhací provaz

Byla provedena výměna horních břeven 6ti boké věže. Břevna byla napadena hnilobou – zatékání do šroubových spojů zapříčinily chybějící krytky matic, což bylo příčinou hniloby.

Byla provedena výměna všech kusů horních břeven, dodány byly krytky matic a nové krycí trojúhelníky.

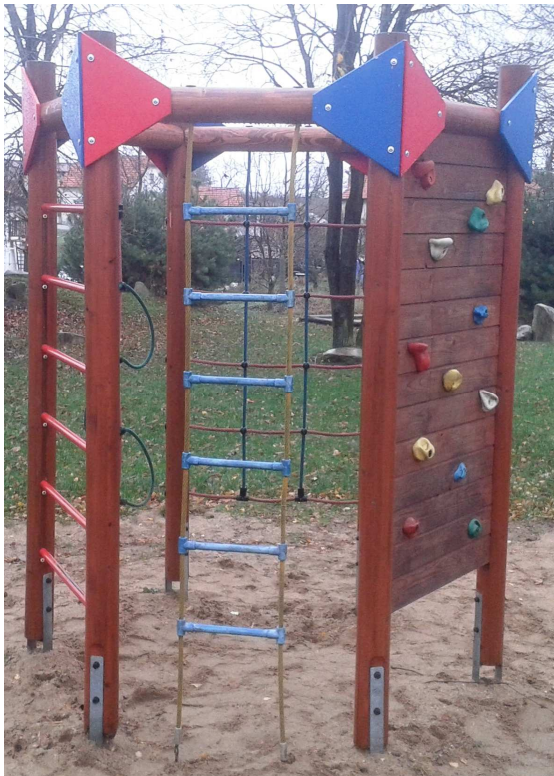
- 1) šrouby
 - byla provedena zkouška utažení šroubových spojů – bez závad
 - nebyly zjištěny nezakryté šroubové spoje
- 2) nepřipustné otvory
 - nebyly zjištěny
- 3) ukotvení
 - stabilita celé herního prvku je dostatečná a nevykazuje nedostatky
- 4) barva
 - napadení hnilobou není zřejmé
 - v rámci všeobecného doporučení je třeba dřevěné konstrukce dětského hřiště opatřit nátěrem každý třetí rok, vzhledem ke stavu nátěrů byl po domluvě s provozovatelem proveden nátěr dřevěných konstrukcí.
- 5) podklad – nárazová plocha
 - na ploše se nesmí vyskytovat žádné tvrdé či hranaté předměty, nevykazuje nedostatky
- 6) další zjištění
 - nejsou

po opravě a nátěrech
